PROJEKT BUDOWLANY

I. PROJEKT ARCHITEKTONICZNO - BUDOWLANY

**WYKONANIE IZOLACJI POZIOMEJ
ŚCIAN FUNDAMENTOWYCH
KOŚCIOŁA W GOŁANICACH**

ul. Parkowa 19,
64-117 Gołanice

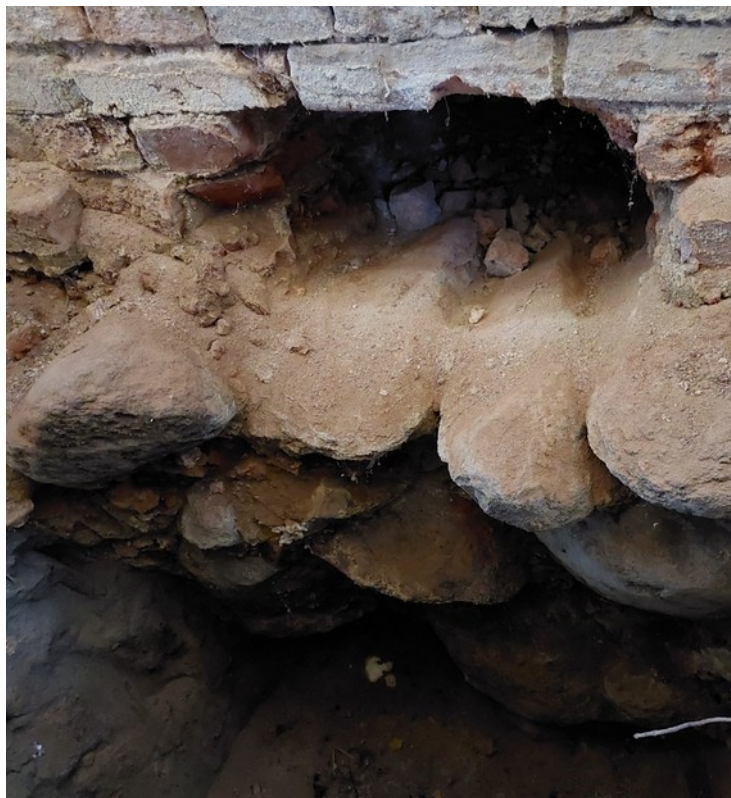
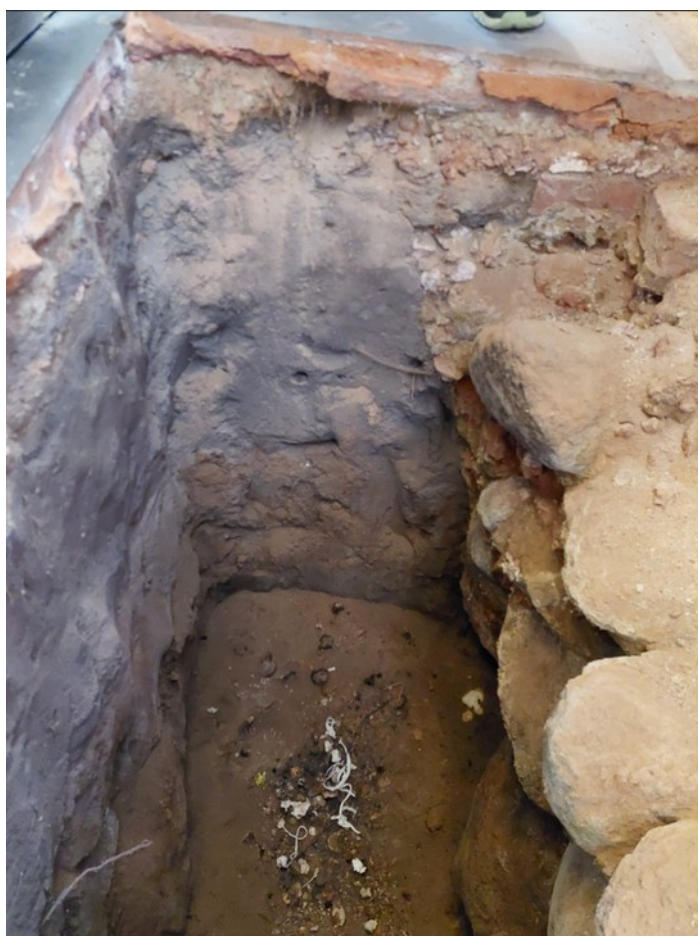
Odkrywka fundamentu

W toku przygotowania niniejszego opracowania dokonano odkrywki fundamentu od wewnątrz południowej ściany kościoła:

Zarówno obecna odkrywka jak i poprzednie odkrywki, co można stwierdzić na podstawie relacji oraz dokumentacji archiwalnej potwierdza że ściany fundamentowe kościoła są stabilne – nawet po odsłonięciu ich znacznej części, np. podczas prowadzenia robót związanych z odbudową wieży elementy kamienne nie wysuwały się ani nie przemieszczały, zaprawa łącząca kamienie jest w dobrym stanie i ma znaczą wytrzymałość.

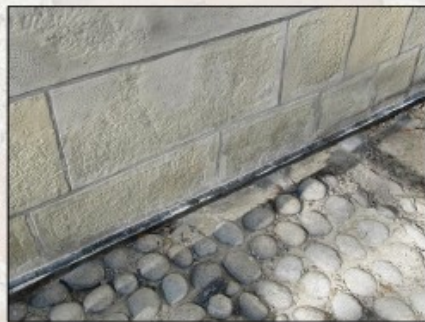
1. Zabytkowy XIV-wieczny kościół, Ujanowice - mur kamienny, grubość do 150cm

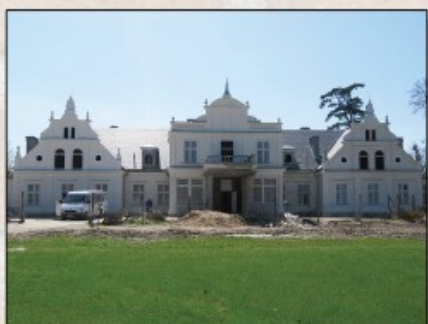
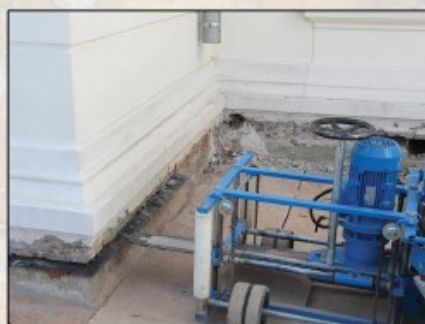
2. Hotel Pałac Romantyczny, Turzno - mur ceglany, grubość do 100cm

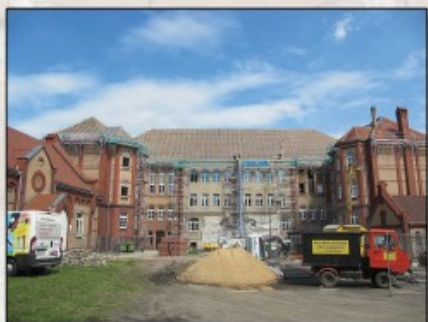
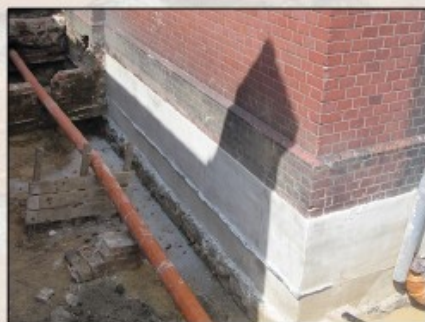
3. Szkoła podstawowa, Lubań - mur ceglany, grubość do 120cm
